# iPhone 8 Plus Teardown 분해도

iPhone 8 A1863 분해는 2017년 9월 21일 목요일에 호주 시드니에서 실행하였습니다.

작성자: Adam O'Camb

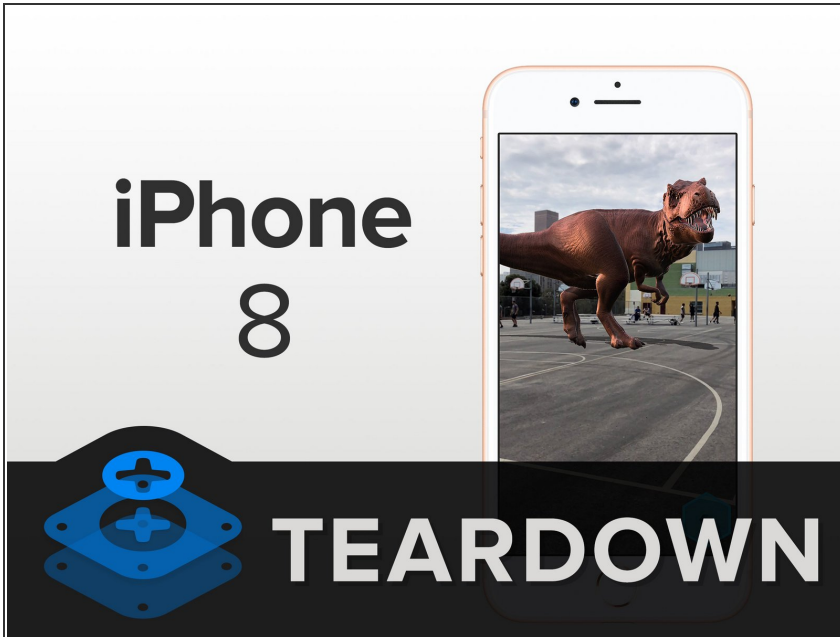
## 단계 1 — iPhone 8 Plus Teardown 분해도

- 8에는 번드르르한 새로운 기술이 있지만 버전 숫자를 업그레이드할 만한 이유로 충분합니까? 귀하가 판단해 보세요:
  - M11 모션 코프로세서 내장 A11 Bionic 칩
  - 64GB 또는 256GB 온보드 저장 용량
  - 1334 × 750 해상도 (326ppi) 4.7-인치 IPS 멀티터치 Retina HD 디스플레이
  - $f/1.8$  조리개, 광학 이미지 흔들림 보정 및 5x 디지털 줌 12MP 카메라
  - $f/2.2$  조리개 및 1080p HD 녹화 기능 7MP FaceTime HD 카메라
  - 빠른 충전 및 Qi 무선 충전기와 연동
  - 802.11a/b/g/n/ac Wi-Fi w/MIMO + Bluetooth 5.0 + NFC

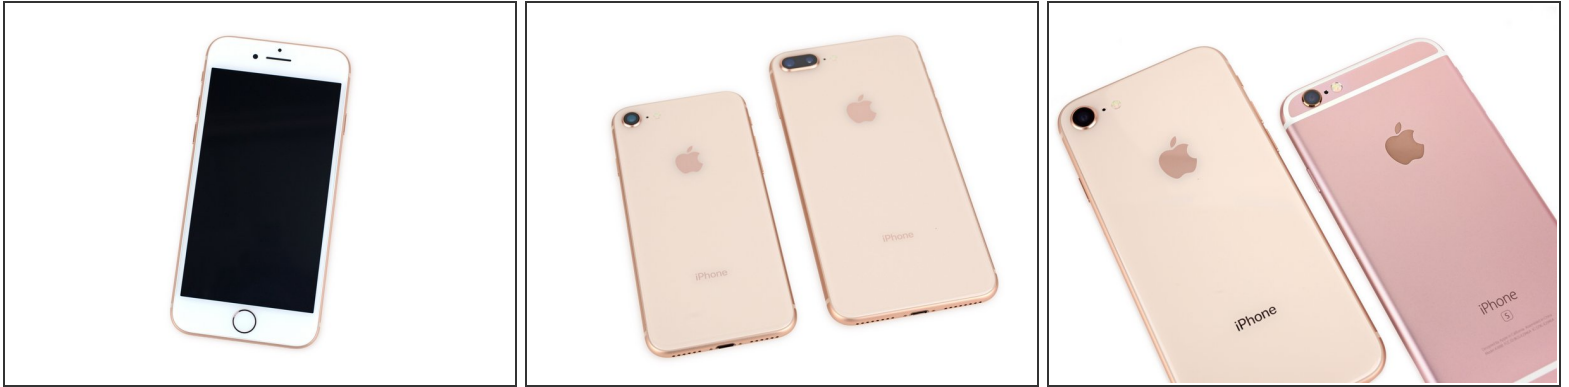
## 단계 2

- 우리가 teardownunder/호주에서 분해를 시작할 때 이제-익숙한 얼굴이 우리를 반깁니다. 특징은 다음과 같습니다:
  - Touch ID 지문 센서 솔리드스테이트 홈 "버튼".
  - iPhone 7과 (여전히) 비슷한 IPS 디스플레이 (이제 True Tone 기능 포함).
- 뒷면에는 7단계 색상 마감 처리된 iPhone의 멋진 새로운 유리 뒷면이 보입니다.
  - Apple은 이 후면 패널 "내부를 레이저-용접 강철 및 구리 구조"로 보강했다고 모든 사람에게 보증하지만, 시간 및 [내구성 테스트](#)를 통해 이 휴대폰이 [우두독](#) 깨지는지—또는 또 다른 [Bendgate/벤드게이트](#)가 발생하는지 알게 될 것입니다.
- ① 모델 번호는 아직 확실하지 않으며 [wheely-bin/휠리-빈 그림은 없습니다](#).
- 끝으로, 분해를 시작하기 전에 신형 금색 iPhone 8과 작년의 로즈 골드 6s를 나란히 놓습니다. Apple은 마감 칠에서 분홍색을 약간 제거하는것 외에도 이 디자인을 세련되게 (그리고 더욱-세련되게) 개선했습니다.

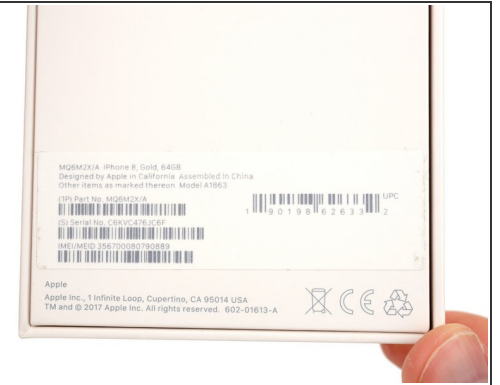
## 단계 3

- 파헤치기 전에, 우리는 X-레이를 찍어요!
- [Creative Electron](#) 친구들이 호주의 [Circuitwise](#)로 내려 와서 뛰어난 미리 보기 사진을 찍었습니다.
- 이음매가 없는 후면을 통해 복잡한 내부를 향합니다. 가장 먼저 보이는 것은 새로운 무선 충전 코일입니다!
- 이에 대해서는 나중에 더 자세히. 어떻게 공략할지 계획을 세우기 위해 잠시 X-레이 고글을 벗습니다.
- 빈-뒷면 핸드폰의 모델 번호를 보기 위해서는 X-레이 비전이 필요하지 않습니다—로지 골드 상자에 적혀있네요—A1863!
- Apple이 [iPhone의 뒷면을 깨끗이 정리하기](#)로 했을때는, 완전히 걱정 한 것 같습니다. 그러므로, [SIM 트레이에서 귀여운 ID 카드](#)는 찾지 못할 것으로 추측합니다.

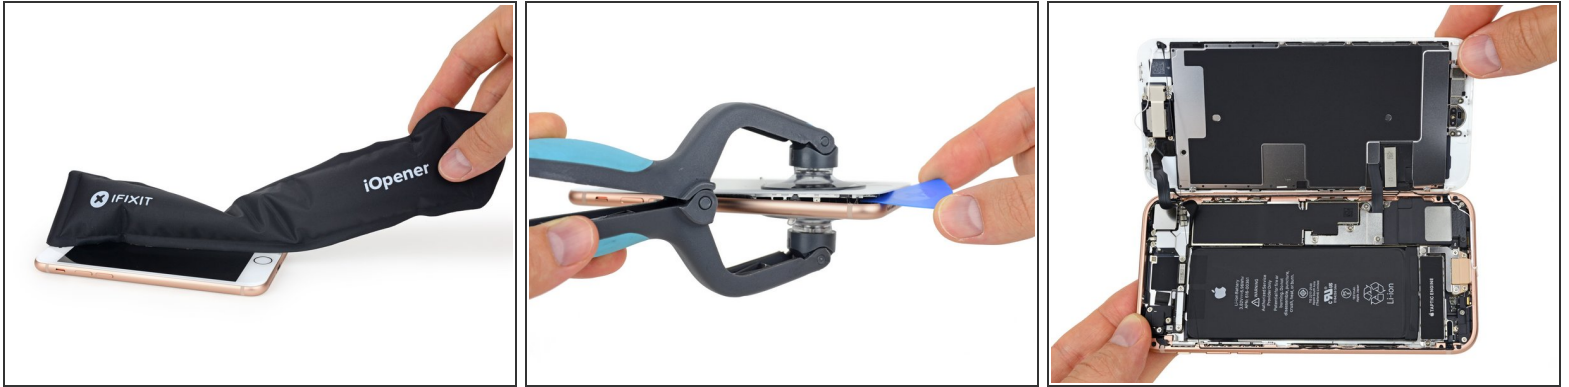
## 단계 4

- 분해를 진행할 시간입니다. Pentalobe/펜타로브 나사를 돌리고 난 후 방수 디스플레이 씬에 대한 해결책으로 약간의 열이 필요합니다.
- [iOpener](#)—딱! 씬이 부드럽게 되었습니다. 다음 도구 가방에서 [iSclack](#)을 꺼내 잡아 당기는 힘을 내고 [여는 픽](#)의 도움을 받아 접착제를 얇게 자릅니다.
- ① [데자뷰](#)를 경험한 적이 있나요?
- ...지금 경험합니다! 언뜻 보기에 [새로운 것은 없습니다](#)—아직은. 그러나 우리는 단지 유리 표면을 긁었을 뿐입니다.

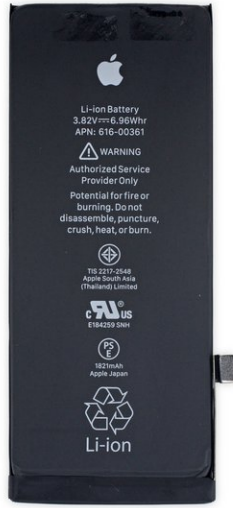
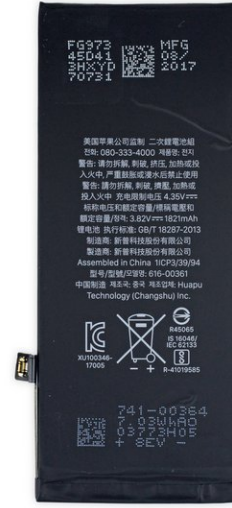
## 단계 7

- 이 흥미로운 배터리 팩이 분리되었으므로 다른 경쟁사의 배터리 팩과 비교할 수 있습니다!
- 최대 충전시, 이 3.82V, 1821mAh 셀은 최대 6.96Wh 전력을 제공합니다.
- ① Apple과 Apple을 비교할 때 [iPhone 7](#)은 7.45Wh 배터리가 장착되어 있습니다.
- ① 참고로 비슷한 사양의 [Galaxy S8](#)은 11.55Wh 배터리를 장착하고 있습니다.
- 배터리 뉴스로 [길길이 뚫기](#) 전에: 용량 감소에도 불구하고 Apple은 배터리 수명이 작년과 비교할 만하다고 주장합니다.

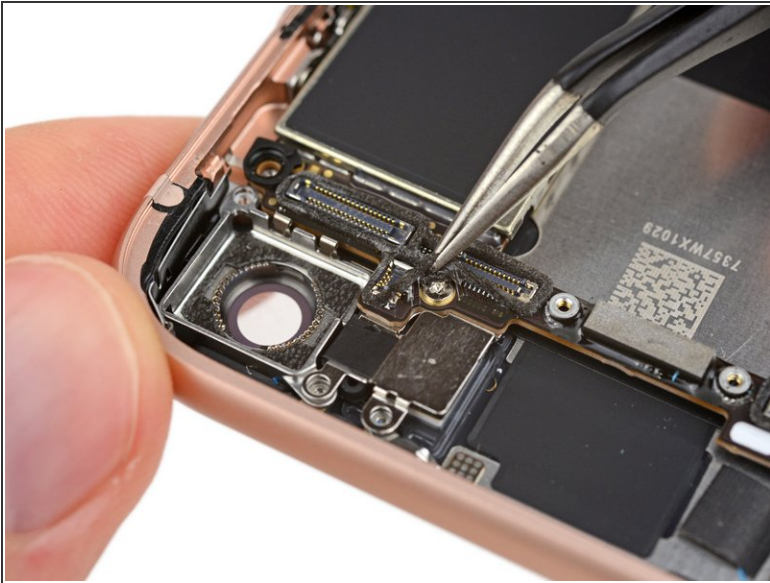
## 단계 10

- 로직 보드 금에 대한 마지막 장벽: 이 작고 숨겨진 나사는 방수 실리콘 씬 아래에 갇혀 있습니다!
  - 로직 보드 분리는 [Jumpy/점포](#)에게서 또 다른 도움의 손길을 받습니다!
- i** 캥거루-모양, 닭고기-맛 간식은 제쳐두고, iPhone X에 대해 귀하는 jumpy/초조해하지 않기를 바랍니다. [보고서에 의하면](#) 10월-중순이 되어야 생산이 시작될 수 있다고 합니다—즉, 8이 초기 업그레이드 및 [Apple 업그레이드 프로그램](#) 선택 하드웨어가 될 수 있다는 뜻입니다.

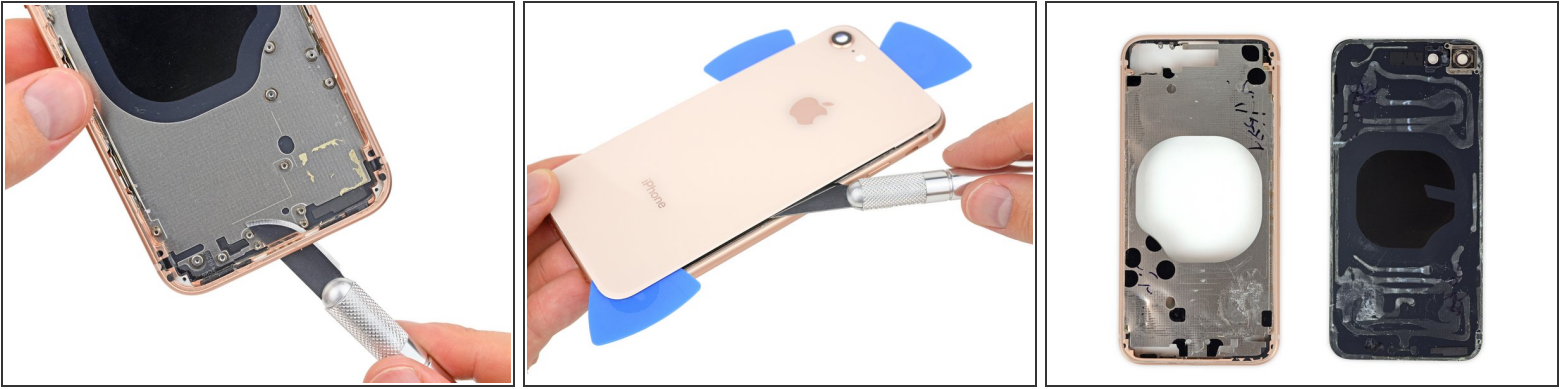
## 단계 15

- 우리는 후면 유리를 분리하려 하는데, 많은 열과 습기로 작업한 다음, 보강 패널 아래에 날을 대기  
로 합니다.
- 힘겹게 여러군데를 [찔러](#)놓고 우리는 마침내 중앙 프레임에서 7-단계 유리 샌드위치를 분리합니다.  
① 유리가 더 강하다고 Apple이 소개했을 때 우리가 예상한 것은 이게 아닙니다.
- 이 과정은 후면 판을 약간 구부러지게 합니다—Apple은 어떻게 진행 할지 모르겠지만, [비밀을 숨기](#)  
[고](#) 있는 것 같습니다...
- 그리고 아니요, 우리는 달팽이가 뒷면에 피겨-스케이트를 타게 하지 않았습니다—접착제입니다. 아  
주 많은 양의.
- ① 이 나란히 있는 사진은 최근에 [참고한](#) 내용을 떠올립니다.

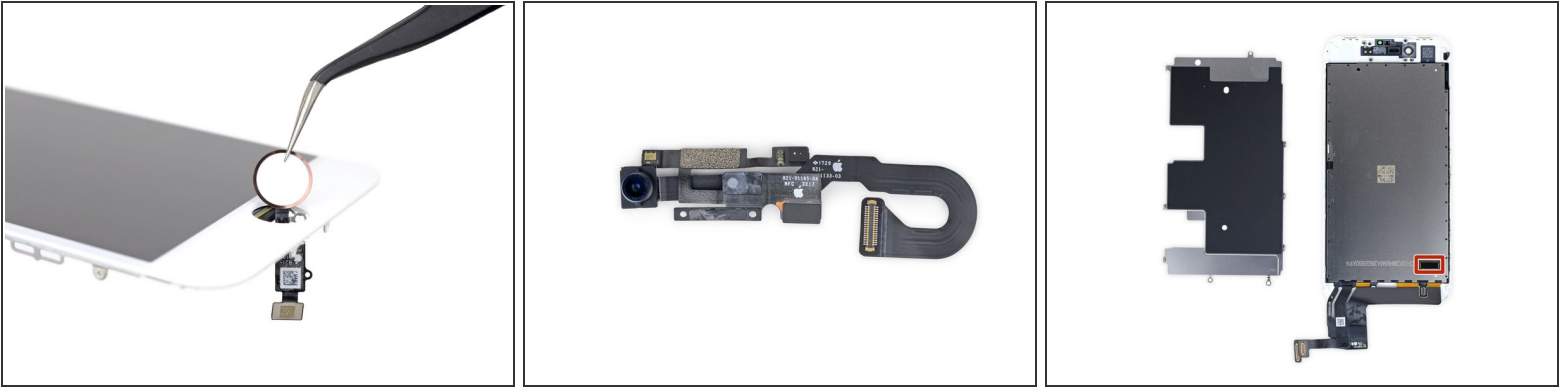
## 단계 16

- 끝으로 우리는 [잘-알려진](#) 디스플레이로 돌아가서 최종 기능들을 분리합니다.

- 홈 버튼 잘가.

- 전면 센서 케이블 잘가.

- LCD 실드 잘가.

- 아, 그리고 우리가 식별하지 못한 작은 칩.

**i** [또 다시](#), 광 센서는 컬러 필터로 덮여 있으며 True Tone 시스템을 지원하는 것으로 보입니다.
